# Vedligeholdelsesplan

Test Forening

09-11-2009

SCHØDT

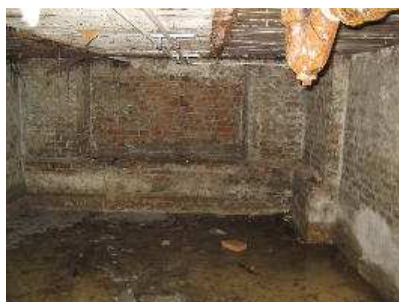
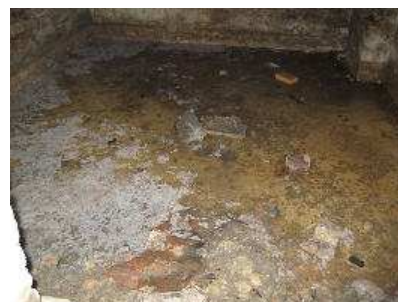
## 05 Terrændæk

Terrændæk er udført som traditionelt klaplag med flere revnedannelser. Hvor der er huller i klaplaget ses tydlige tegn på fugt.

Emne	Beskrivelse
Omfang	Terrændæk er udført som traditionelt klaplag med flere revnedannelser. Hvor der er huller i klaplageret ses tydelige tegn på fugt. Flere steder ses ikke klaplag, men blot jordunderlag. Der er ikke kapillarbrydende lag under klaplageret. Hvorfor det må forventes at der er en generelt fugtproblem under hele klaplageret. Terrændækket kunne evt. sænkes for at give større lofthøjde i kælderen.

Udførelse	Sokkel afrenses og puds afbankes til fast bund, hvorefter der etableres ny sokkelpudsopbygning. Alle løse puds- og malingsdele fjernes mekanisk og bortskaffes. Resterende flader afrenses ved højtryksspuling. Overflade rettes op med pudslag og overfladebehandles iht. MBK V 8567 D1. Ref.: BYG-ERFA blad 91 04 15 (41).
-----------	--

Arbejdet anbefales udført første gang 2011

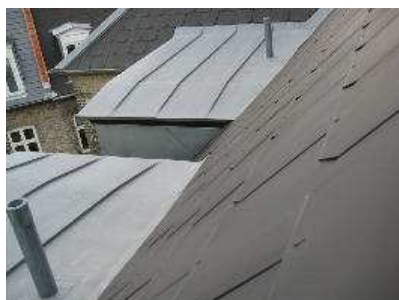
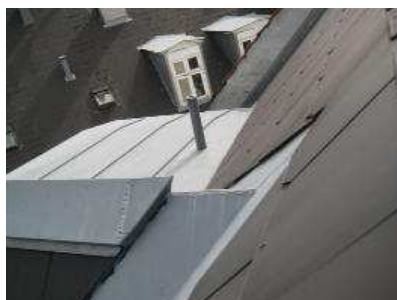
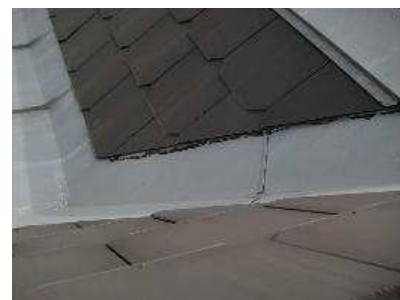
## 17 Tagbelægning

Tagbelægningen mod gårdsiden er generelt medtaget og klar til udskiftning. Overflade på belægningen er brudt og forvitret

Emne	Beskrivelse
<b>Omfang</b>	Tagbelægningen mod gårdsiden er generelt medtaget og klar til udskiftning. Overflade på belægningen er brudt og forvitret. Der er anløbninger på zinkkasser og inddækninger. Der er udført afvandingstrekant i overgang mellem nr. 1 og 3 på gårdsiden. Dette er udført i pap med utilstrækkelig opkant, hvilket medfører mulighed for vandindtrængning og beskadigelse af underlaget. Tagrender er tilstoppet eller mangler rensning flere steder. På gadesiden er eternitskiffer i bedre stand, dog med begyndende anløbninger og forvitring af overfladen. På gadesiden over opg. 3 ses mosbegroninger, hvilket kan lede fugt ind under belægningen og ved frost få denne til at knække. Underlaget ved tagpaptaget er meget blødt, hvilket tyder på nedbrydning af dette.
<b>Materialer</b>	Lægter Skifferbelægning Over og underpap Zinkindækninger
<b>Udførelse</b>	Etablering af nyt bræddeunderlag og tagpap Etablering af ny skifferbelægning med fastundertag Udskiftning af zinkinddækninger

Arbejdet anbefales udført første gang 2010
